**Evolución morfológica de la
cuenca torrencial el Rebaixader
(Pirineo central) durante los
últimos 70 años y su relación
con el cambio climático**

Ingeniería Geológica

Barcelona, Junio 2017

TRABAJO FINAL DE GRADO

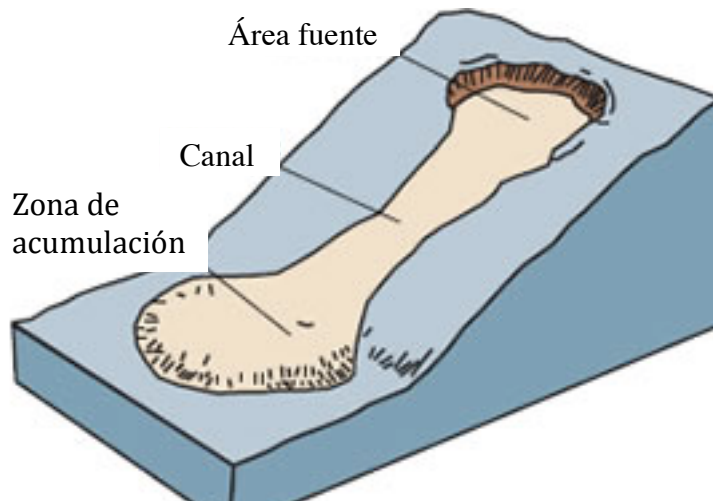
Figura 2. Zonas de un Debris Flow. Fuente: <http://geology.com> y elaboración propia.

-*Zona de acumulación*: es la zona inferior del movimiento, con pendiente menos pronunciada, donde finalmente el material acaba depositándose. A causa de la morfología del terreno, la forma del material acumulado es de abanico, llamados conos de deyección. Por efectos gravitacionales, los materiales quedan clasificados de manera que los materiales gruesos quedan depositados en la parte inferior del cono, mientras que los materiales finos se asientan en la zona superior.

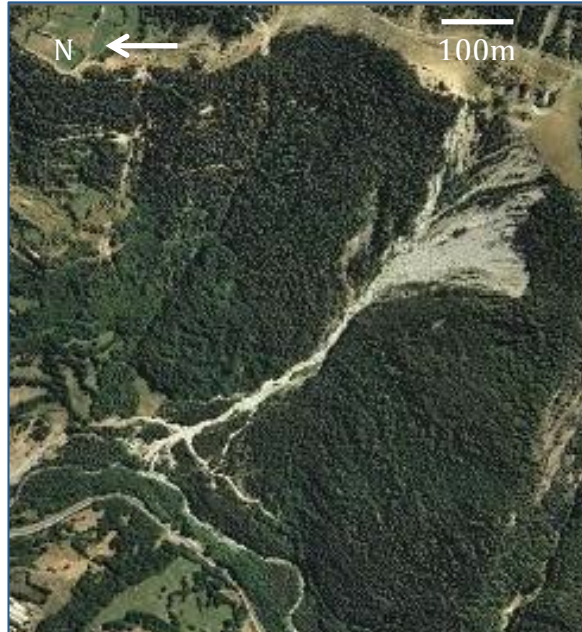
Particularizando en nuestra zona de estudio, la cuenca tiene un área de aproximadamente $0,7 \text{ km}^2$. En el “Barranc del Rebaixader”, con orientación hacia el W, afloran los tills en vertientes con ángulos superiores a los 25° y el substrato rocoso está formado por pizarras.

Figura 6. Vista aérea del "Barranc del Rebaixader" (Google maps).

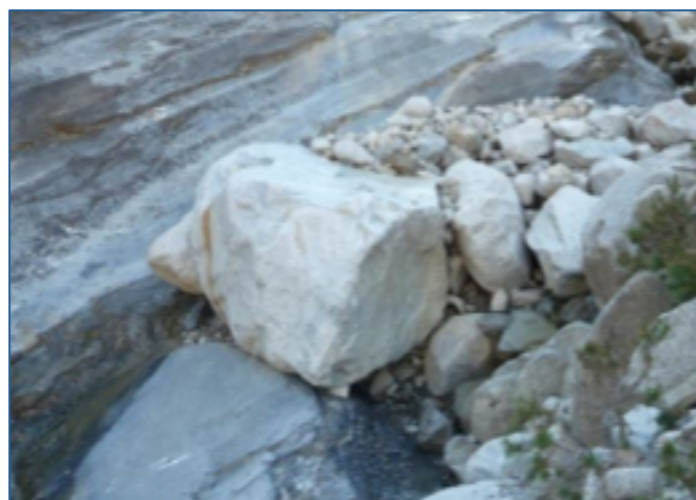
Figura 7. Fotografía donde se observa el substrato rocoso (pizarras) junto a los bloques del till.

Estos tills aflorantes están formados, generalmente, por bloques y gravas de origen graníticos, con matriz lutítica y arenosa. Por otra parte, a causa de la erosión causada por el corriente de derrubios, se puede observar la base rocosa de pizarras, como vemos en la siguiente figura.

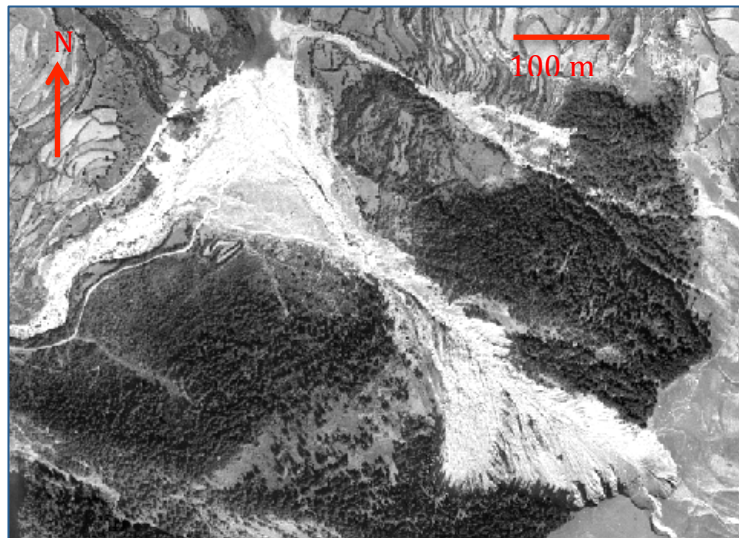
*Figura 9. Ortofotografía de la Cuenca torrencial El Rebaixader, 1946.
(Fuerza aérea española, facilitada por la UPC).*

Se trata de las diferentes ortofotografías (5 en total) sobre las que se ha trabajado, la primera de ellas del 1946, la segunda del 1957, la tercera del 1975, la cuarta del 1992 y finalmente la quinta es del 2016.

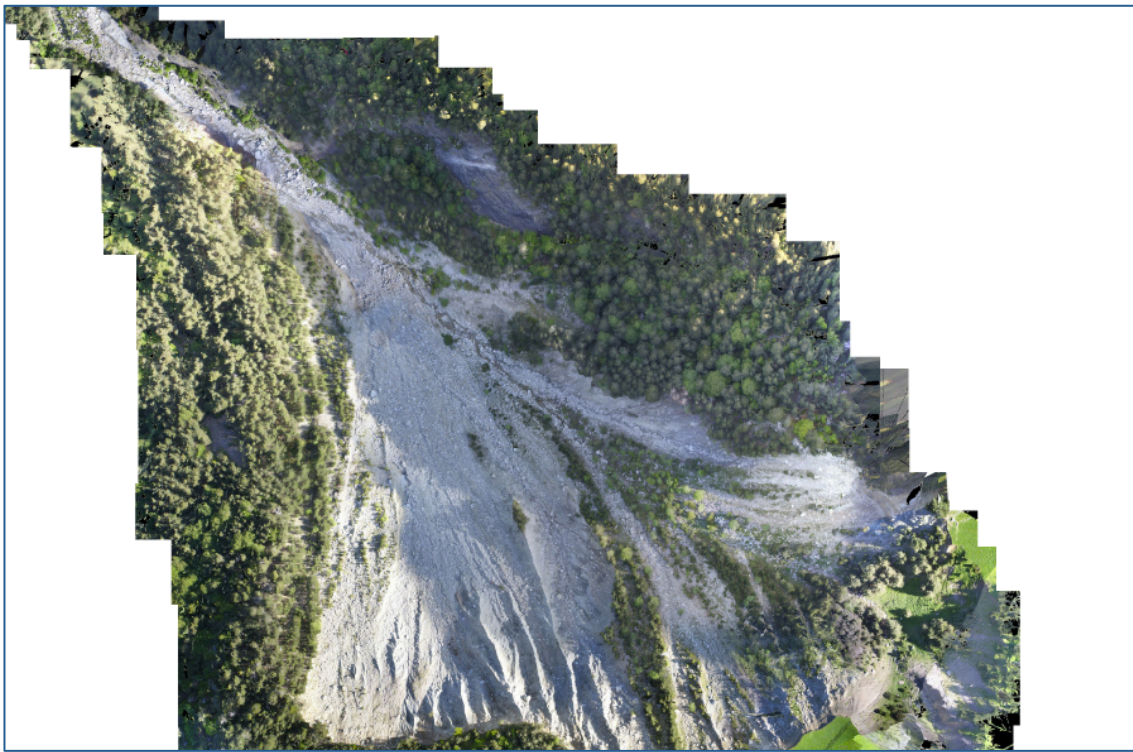
Figura 22. Ejemplo de ortofotografía a color (Referencias en Tabla 2).

Por otra parte, la ortofotografía de 2016 es a color, por lo tanto se aprecia nítidamente aquellas zonas sin vegetación, aquellas donde predomina la hierba o prado y aquellas en las que abundan arbustos y árboles (*Figuras 22, 23 y 24*).

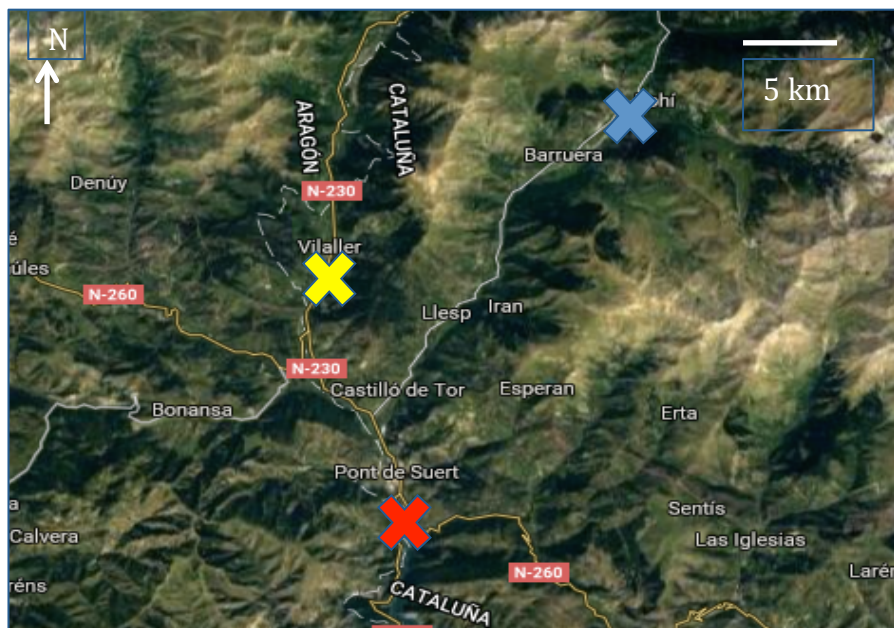
Figura 39. Posición geográfica de las diferentes estaciones meteorológicas.

En azul – Boí central
